Vulnerabilidad por erosión fluvial en dos corregimientos del Bajo Sinú

Este estudio evalúa la vulnerabilidad de los cascos urbanos corregimentales de Palo de Agua y Nariño en Santa Cruz de Lorica, Colombia. Se utiliza una metodología mixta que combina entrevistas y estimaciones cuantitativas para la valoración de la vulnerabilidad estructural, no estructural, ecológica y socioeconómica. Se analiza la erosión fluvial en puntos críticos y se estima el riesgo. Los resultados muestran que la vulnerabilidad total media es la categoría de mayor predominancia para ambos territorios (84% en Palo de Agua y 78% en Nariño) debido a la intervención humana en las franjas protectoras, lo que destaca la necesidad de tomar medidas para reducir la intervención y aplicar acciones de prevención y mitigación. La investigación destaca la importancia de abordar la vulnerabilidad en Palo de Agua y Nariño, protegiendo la infraestructura y los medios de vida de las comunidades. En síntesis, se desarrolla una evaluación integral de la vulnerabilidad para las zonas en mención, subrayando la necesidad de acciones concretas para reducir la erosión fluvial y proteger a las comunidades frente a los riesgos natu

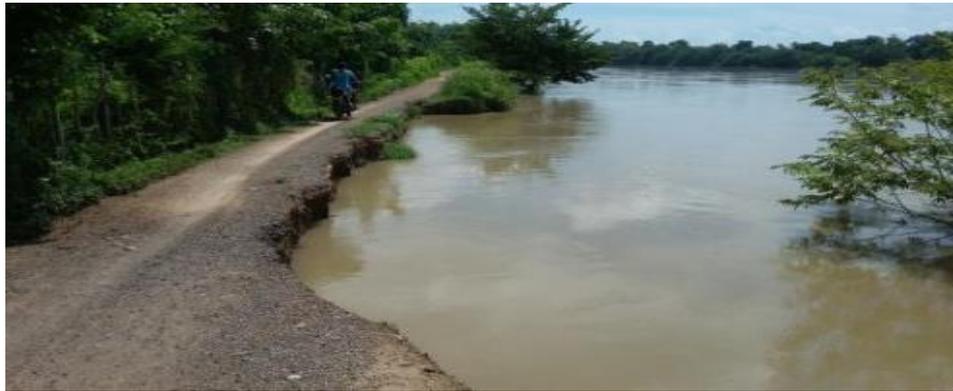
Durante el período de estudio comprendido entre 2016 y 2019, se observaron cambios significativos en las condiciones de los puntos críticos en comparación con los datos recopilados en 2014. Además, la labor de campo reveló la aparición de un nuevo punto crítico en el corregimiento de Palo de Agua. Según los residentes de la zona, este punto crítico se ha generado por el transitar de vehículos pesados por el carreteable, señalando un origen antropogénico (Figura 4). Se señala también en las figuras 5 y 6 otros puntos críticos en Nariño y Palo de Agua.

Figura 4. Formación de punto crítico poblado de Palo de Agua.

La erosión fluvial es un fenómeno natural que ocurre cuando la acción del agua en movimiento desequilibra el perfil de un río, generando un aumento en la profundidad de su cauce hasta alcanzar un estado de equilibrio. Este proceso se debe a la energía potencial, gravitatoria y cinética del agua (García, 2012). En la zona de estudio, se ha observado un significativo incremento en los procesos erosivos fluviales, lo cual ha llevado a la formación de taludes verticales y al debilitamiento de las orillas del río debido a la erosión lateral de las riberas. Además, se han registrado casos de ruptura de diques, infiltración, rebose y represamientos en las áreas afectadas (Núñez, 2011) como se observa en las figuras 5 y 6. Es relevante resaltar la evidente degradación de las infraestructuras de control de inundaciones, lo cual incide directamente en el incremento de las inundaciones y en la aceleración de los procesos erosivos. Estas circunstancias se ven agravadas por las precarias condiciones de infraestructura y socioeconómicas de las comunidades establecidas en las áreas estudiadas, generando una sinergia negativa que fomenta la aparición de situaciones vulnerables relacionadas con la erosión fluvial (Tabla 3 y Figura 4).

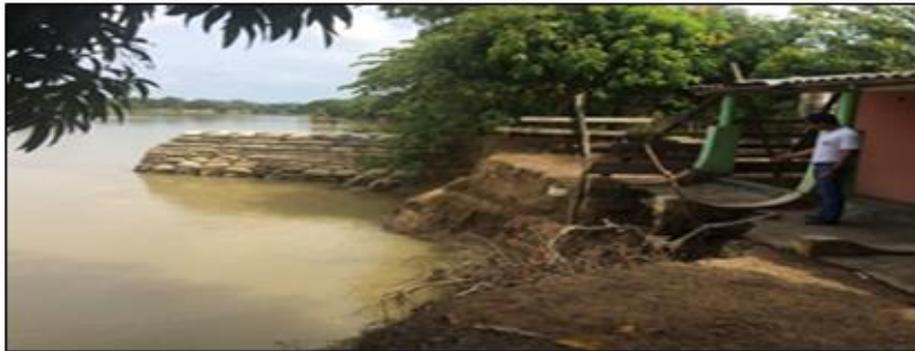
Figura 5. Formación de punto crítico Boca de los Doria, Nariño.

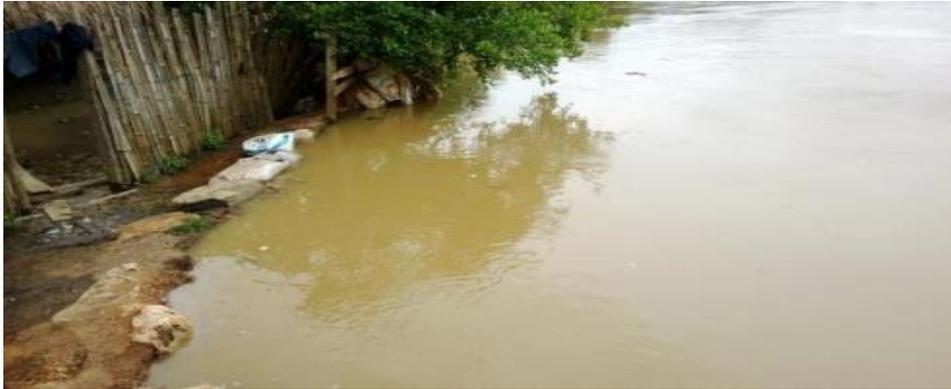
Figura 6. Formación de punto crítico Boca de Nicolasa, zona 2, Palo de Agua.

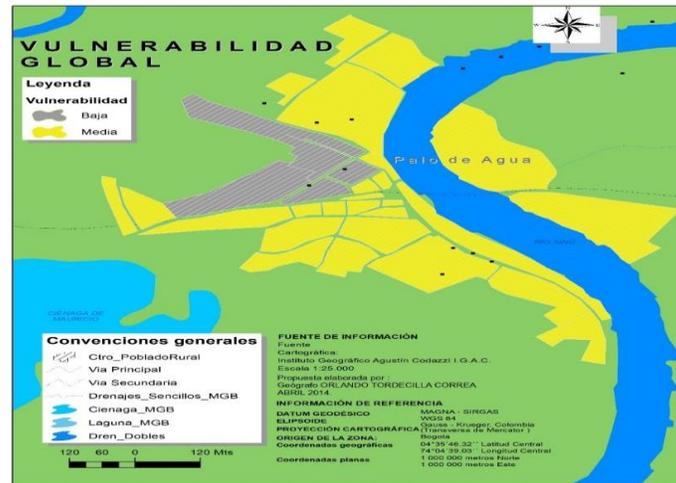
Por otro lado, la categoría de vulnerabilidad total media es la segunda más prevalente en la zona corregimental de Palo de Agua, ocupando el 84% del área urbana. Esta situación se debe principalmente a la vulnerabilidad económica y la baja capacidad de ingresos que experimenta el poblado en mención. Estas condiciones están asociadas a las escasas oportunidades laborales y a la infraestructura insuficiente para enfrentar ciertas amenazas (Figura 7).

Figura 7. Vulnerabilidad total centro poblado Palo de Agua.

Palo de Agua destaca por tener la menor incidencia de vulnerabilidad total, abarcando únicamente el 16% del casco urbano corregimental. Los habitantes que residen en esta área muestran condiciones superiores en comparación con los demás residentes del corregimiento. Se observan mejoras en las infraestructuras de las casas, en los ingresos económicos y en la estabilidad laboral, además de una participación activa en la comunidad y las organizaciones locales.

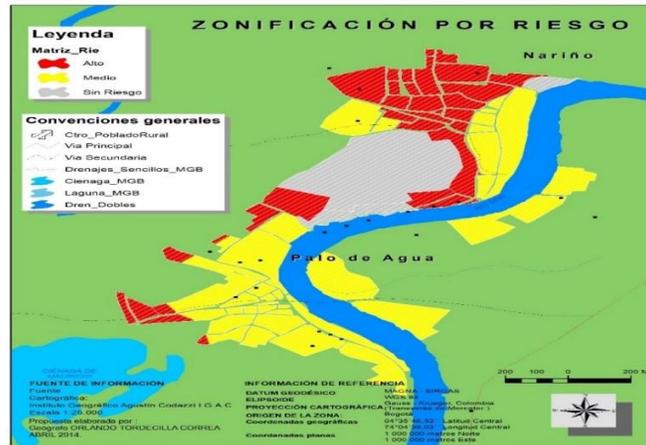
En el caso del corregimiento de Nariño también sería posible definir dos zonas de riesgo: alto y medio. El riesgo medio se localizaría hacia ambas márgenes del río Sinú hasta donde se encuentra definida la vulnerabilidad y la amenaza media alta hacia el occidente en límites del centro poblado. Por otro lado, el riesgo alto se encontraría definido sobre las zonas que presentan condiciones de amenaza alta y vulnerabilidad media, el cual correspondería a la franja centro del corregimiento de Nariño (Figura 9).

Figura 9. Zonificación por riesgo en los corregimientos de Palo de Agua y Nariño.

Se realizó un análisis cualitativo utilizando una matriz de doble entrada que relaciona amenazas y vulnerabilidad, junto con la aplicación de un modelo cartográfico (Anexo 1) para determinar las condiciones de riesgo en el área de estudio. En el corregimiento de Palo de Agua se identificaron dos categorías de riesgo: medio y alto. Se observó que el centro poblado se encuentra principalmente en áreas con una amenaza de nivel medio-alto, y en estas mismas zonas se presentan niveles de vulnerabilidad tanto medios como bajos. Con base en esta relación establecida en la matriz de doble entrada, se puede concluir que el riesgo para estas áreas sería considerado de nivel medio.
