DIAGNÓSTICO DEL SISTEMA DE APROVECHAMIENTO DEL AGUA LLUVIA EN EL CONSEJO COMUNITARIO DE LA COMUNIDAD NEGRA DE LOS LAGOS, BUENAVENTURA

Nixon Arboleda Montañaⁱ

DOI: 10.17151/luaz.2016.43.3

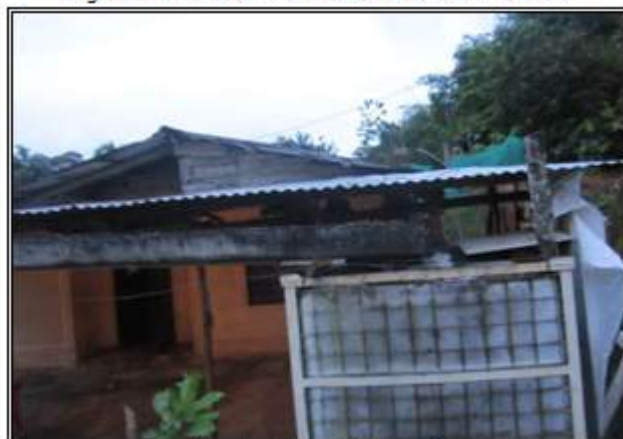
Figura 4. Techo en zinc utilizado en las viviendas

En términos generales los techos de zinc presentan un buen estado, sin presencia de material vegetal, ni otros elementos permanentes u ocasionales sobre el mismo, indicando que es un material muy apto para ser utilizado en el lugar.

Se recomienda que en las viviendas del Consejo Comunitario de la Comunidad Negra de Los Lagos estén dotadas de techos zinc dado que mantienen mucho más limpios que los techos de asbesto y la calidad del agua que se capta es mejor en los primeros.

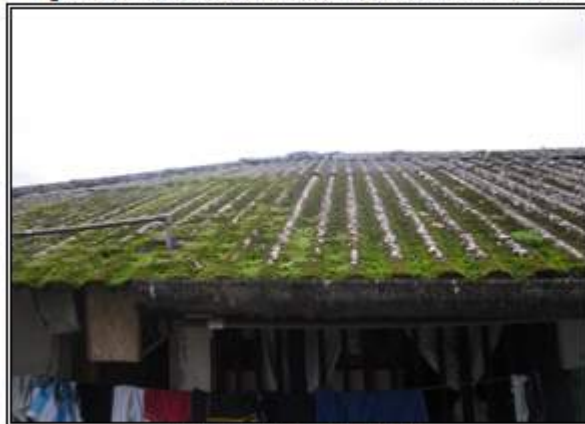
Figura 5. Techo en asbesto utilizado en las viviendas

Es evidente que los techos de asbesto no presentan un buen estado, dado que se observa sobre sí mismo mucha presencia de material permanente como musgos, y otros elementos como restos de hojas, madera y demás, situación que implica un gran esfuerzo para limpiar este techo con la dificultad de que luego se volvería a ensuciar.

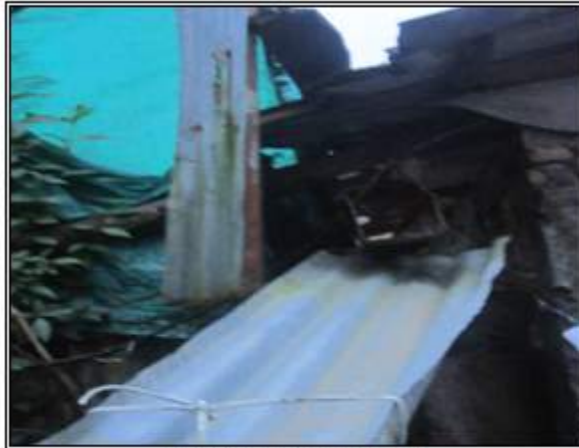
Figura 6. Canaletas en zinc para conducir el agua en las viviendas

Las canaletas en zinc presentan un buen estado de limpieza, sin presencia de material vegetal, ni otros elementos permanentes u ocasionales sobre el mismo.

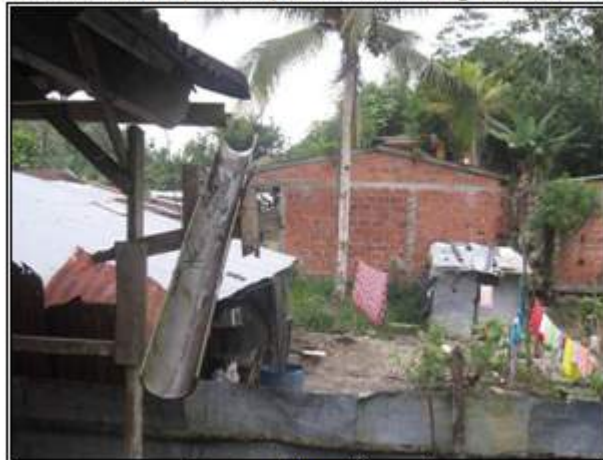
Figura 7. Canaletas en asbesto para conducir el agua en las viviendas

Las canaletas en asbesto a diferencia de las canaletas de zinc no presentan un buen estado de limpieza, puesto que se observa en ellas presencia de mugre y lama.

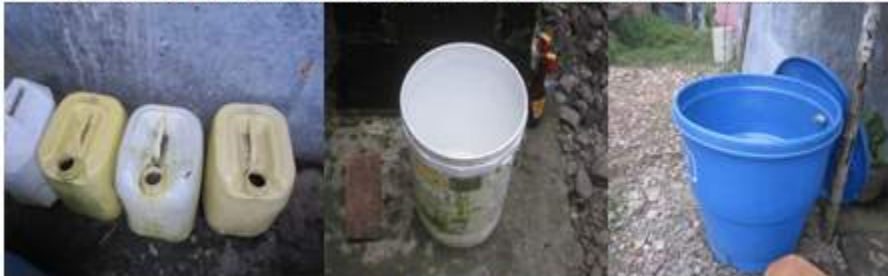
Figura 8. Diferentes recipientes plásticos para el almacenamiento del agua lluvia.

La Figura 8 presenta diferentes envases plásticos utilizados para almacenar agua en las diferentes viviendas del Consejo Comunitario.

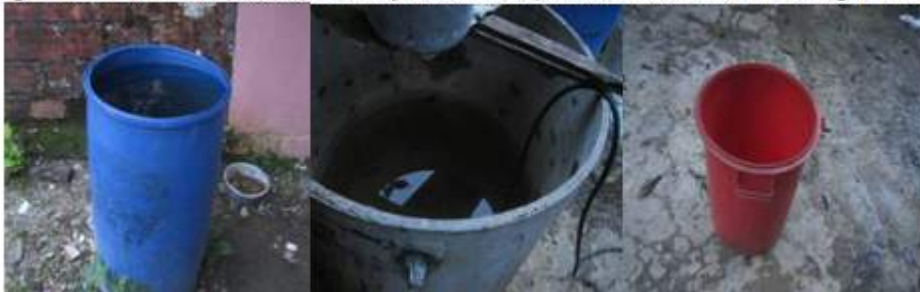
Figura 9. Diferentes recipientes plásticos y de cemento para el almacenamiento del agua lluvia.

La Figura 9 presenta envases plásticos y de cemento utilizados para almacenar agua en las diferentes viviendas del Consejo Comunitario.

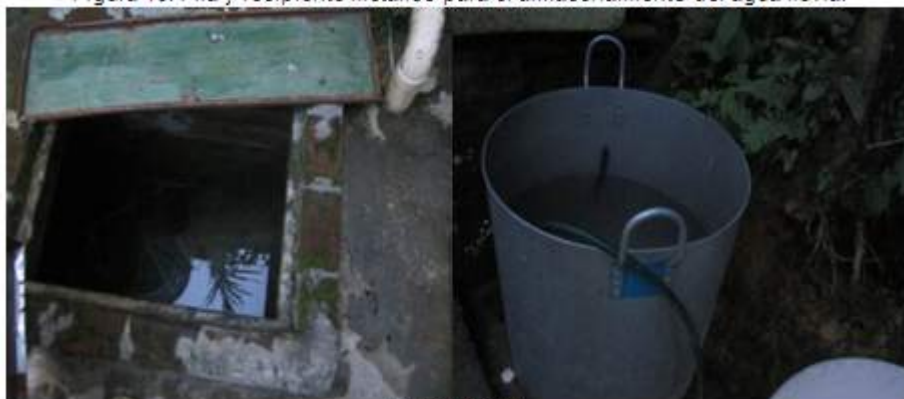
Figura 10. Pila y recipiente metálico para el almacenamiento del agua lluvia.

La figura 10 presenta una pila y un envase metálico para el almacenamiento del agua lluvia, los cuales son utilizados en las diferentes viviendas del Consejo Comunitario.

A pesar de que en la comunidad se cuenta con diferentes recipientes para el almacenamiento del agua lluvia, estos no son suficientes para tener agua en las viviendas por mucho tiempo, de acuerdo como se expresa en la siguiente tabla:

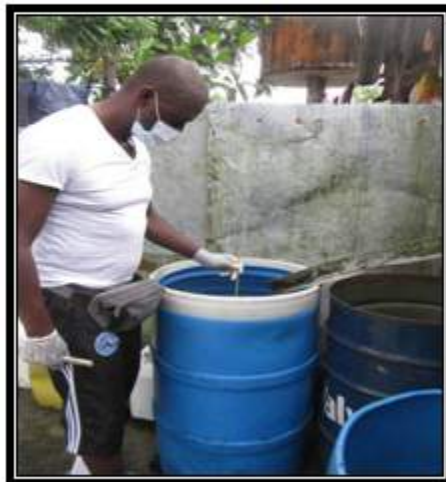
Registro fotográfico 1. Medición de la temperatura del agua.

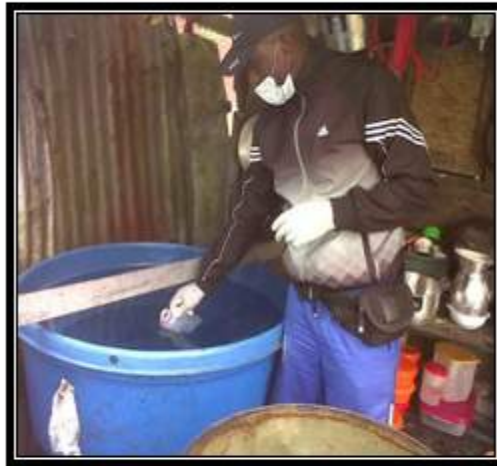
Registro fotográfico 2. Toma de muestra fisicoquímica.

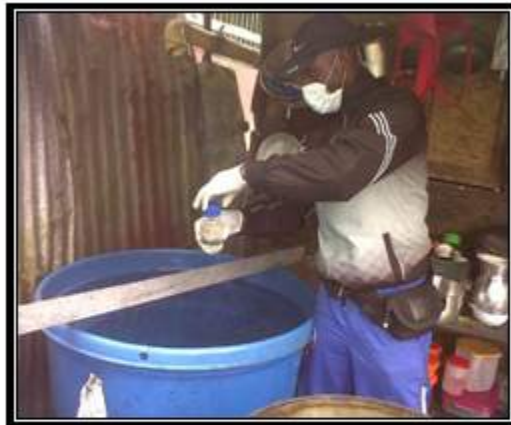
Registro fotográfico 3. Toma de muestra microbiológica.
